CARACTÉRISATION DES PAYSAGES DU CHEMIN SAINT-LOUIS

RAPPORT FINAL PRÉSENTÉ À LA VILLE DE QUÉBEC NOVEMBRE 2012

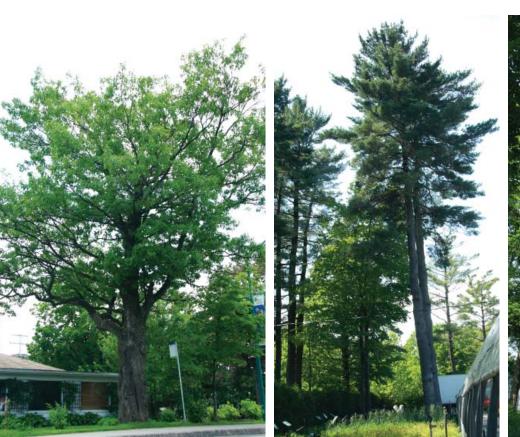
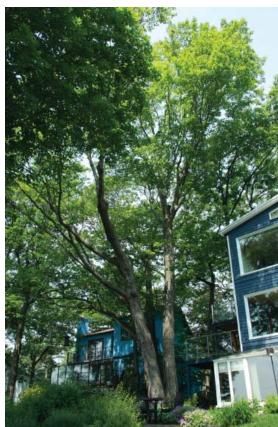
Figure 4: ARBRES VESTIGES (ENRACINART) de gauche à droite: chêne rouge, pin blanc, érable à sucre

Le chêne rouge, l'érable à sucre et le pin blanc sont des arbres vestiges issus d'écosystèmes anciens et disparus et dont les conditions naturelles de genèse ne se reproduiront plus. Ces espèces ne se retrouveront plus à l'état naturel après leur mort. Selon l'inventaire des arbres patrimoniaux de Québec réalisé par ENRACINART (2011), ces arbres séculaires dont la régénération est irréalisable, font du secteur à l'étude un site patrimonial d'une valeur exceptionnelle non seulement sur le plan régional mais aussi provincial. En effet, Québec est la seule ville québécoise à compter parmi sa forêt urbaine, une aussi riche collection de ces arbres vestiges (les arbres qualifiés de « patrimoniaux » dans ce rapport sont illustrés à la figure 5).

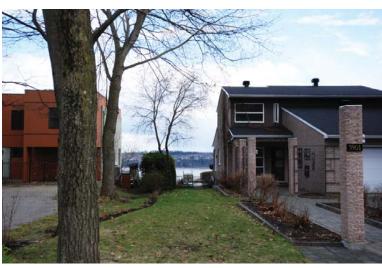
Photo 5 : Percée visuelle entre le bâti résidentiel de l'unité 6

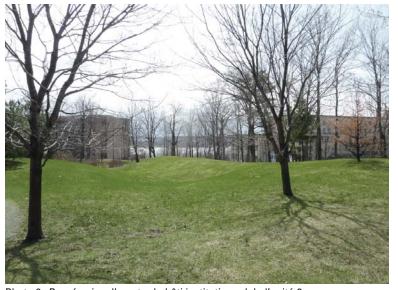
Photo 6 : Percée visuelle entre le hâti institutionnel de l'unité 2

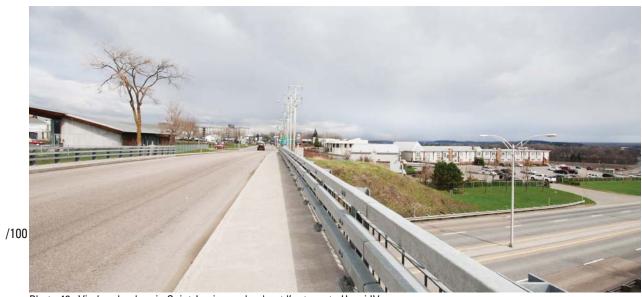
Photo 42 : Viaduc du chemin Saint-Louis surplombant l'autoroute Henri IV

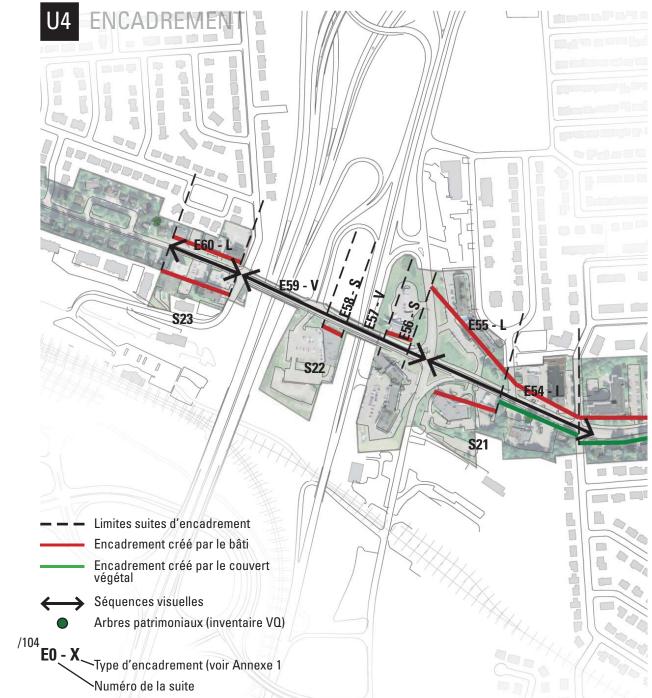
Figure 50 : SÉQUENCES VISUELLES ET SUITES D'ENCADREMENT DE L'UNITÉ DE PAYSAGE 4 (LES PONTS)
